**TITRE DE L'ÉVÉNEMENT :** Dommage involontairement sur un branchement gaz lors du décroutage trottoir

**CHANTIER :** RV4-2202361

**ADRESSE :** 15 Boulevard Grawitz, 13016 Marseille

**TYPE DE TRAVAUX:** Renouvellement gaz par tubage – GRDF

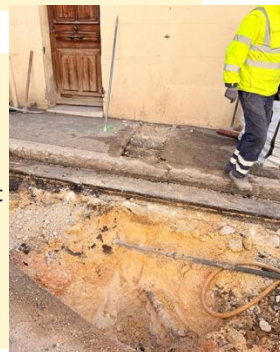
L'opération se déroulait normalement lorsque, en arrivant au droit du mur de façade du bâtiment, l'opérateur a tapé accidentellement sur un branchement gaz situé à environ 10 cm du niveau zéro, entraînant un endommagement du branchement.

- **Cause directe :** Impact involontaire sur le branchement gaz lors du décroutage manuel à la barre à mines.
- **Cause immédiate :** Présence du branchement très proche du niveau 0 (10 cm), non repéré visuellement avant le frappe.
- **Cause humaine :** Manque de vigilance et geste trop appuyé au moment de l'approche du mur.
- **Cause contributive :** Absence de repérage visuel précis du branchement et zone de travail contraignante (mur + trottoir bétonné).

- Arrêt immédiat du chantier et sécurisation du périmètre.
- Information du conducteur de travaux à GRDF.
- Réalisation d'un retour terrain avec les équipes présentes.
- Rappel des bonnes pratiques sur l'approche des bâtiments et zones sensibles.
- Repérage systématique du branchement côté chaussée et surveillance visuelle renforcée lors des opérations vers la façade.

- Dans le cas de branchements encastrés en façade : procéder au repérage le plus complet possible de la zone de saignée (traces de reprise maçonnerie, robinet encastré, indices visibles à l'intérieur du bâtiment...). En cas d'incertitude sur l'implantation du branchement, débiter systématiquement l'ouverture depuis la chaussée en progressant vers la façade.
