**TITRE DE L'ÉVÉNEMENT** - Accrochage d'un réseau télécom aérien par un camion

**Lieu** : Croisement rue Cadeneaux / rue Fenouil DC25-068944

**Date** : 30/07/2025

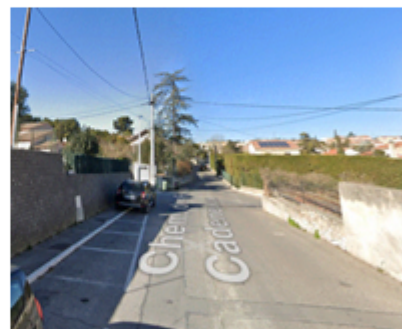
Lors d'un déplacement entre deux chantiers (DC25-064030 à Rousset vers DC25-068944 aux Pennes-Mirabeau), un chauffeur de camion INNOVTEC a emprunté un itinéraire indiqué par GPS. En passant par une rue étroite (croisement rue Cadeneaux / rue Fenouil), le véhicule a percuté un câble télécom aérien qui a été sectionné.

Adresse saisie dans le GPS sans vérification préalable du gabarit routier.  
Confiance excessive dans le GPS.  
Route étroite avec ligne télécom non signalée.  
Absence d'analyse d'itinéraire adaptée au gabarit du véhicule.

Signalement immédiat à l'exploitant télécom.  
Analyse du trajet pour éviter les routes étroites au retour.  
Sensibilisation des conducteurs à la lecture critique des itinéraires GPS.  
Rappel de la procédure interne pour validation des trajets poids-lourds.
